Analisa Penurunan Tekanan Oli Pada Mesin PLTD Bitung

Objek penelitian ini adalah mesin PLTD Bitung Unit 2. Mesin ini adalah SWD 9 TM 410 RR. Mesin ini dibuat pada tahun 1976 dengan kapasitas daya 4040 kW/4 MW. Mesin ini bermerek SWD dengan tipe 9 TM 410 RR. SWD kepanjangan dari *Stork Werkspoor Diesel* adalah perusahaan mesin dari Finlandia. Berikut adalah *specification tabel* dari mesin tersebut :

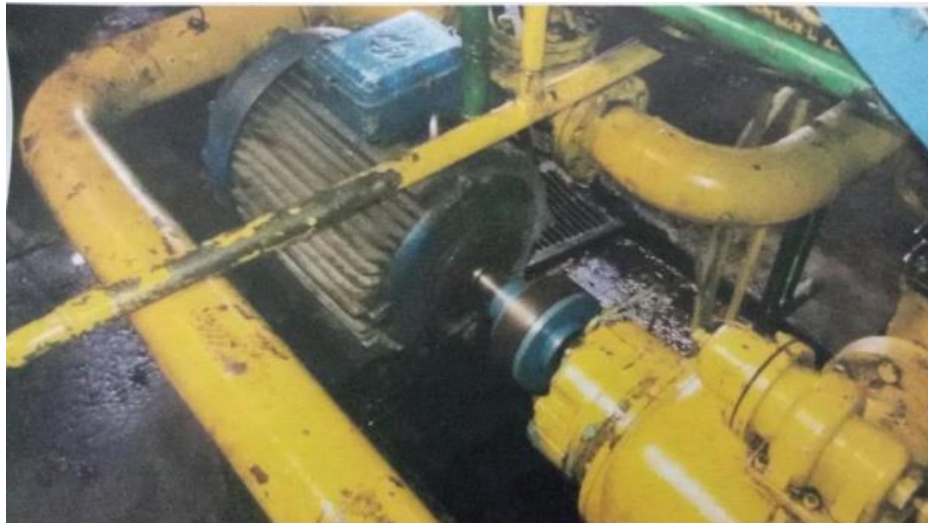
Pada tabel diatas mesin SWD 9 TM 410 RR di operasikan mulai dari jam 10.00 dan berhenti pada jam 19.00 dikarenakan faktor *electro motor low oil pump* unit 2. Dengan indikasi yang muncul sebagai berikut. Pada pukul 19.05 saat mesin beroperasi pada beban 3500 kW PMT dan mesin langsung stop dengan indikasi pada panel mesin instrumen menunjukkan tekanan rendah pada pompa L.O. lalu mengalami kegagalan dengan indikasi mengeluarkan asap. Selanjutnya gangguan dilaporkan ke bidang pemeliharaan PLTD Bitung untuk diadakan pemeriksaan. Akibatnya mesin unit 2 tidak *standby*. Kerusakan pada *bearing* dan *stator* dari *electro motor* pompa L. O.

Gambar 3.1 *Electro Motor* Pompa L. O. Unit 2Tabel 3. Spesifikasi *Electro Motor* (Motor Listrik) Pompa Low Oil Pressure

Kejadian ini pada bulan Juni yang sebelumnya adalah musim hujan, yaitu bulan September s.d. Februari, sehingga pada saat hujan kelembaban udara di sekitar mesin meningkat. Kelembaban udara yang tinggi di sekitar mesin masuk ke dalam mesin. Ketika kadar air yang masuk ke mesin bercampur dengan oli di ruang bakar akan menyebabkan terjadinya slug (seperti lumpur) akibat reaksi antara kadar air di udara dengan oli. Slug yang terbentuk akan mengakibatkan rugi – rugi daya pada saluran pelumasan meningkat. Slug juga bisa berkumpul di saringan oli. Karena letak pompa oli setelah saringan oli, maka ketika slug berkumpul di saringan oli, slug akan menutupi jalan masuk oli ke dalam pompa. Pompa yang bagian statornya dialiri listrik akan memanaskan jika tidak ada atau hanya sedikit aliran oli karena fluida yang melewati pompa juga bertindak sebagai pendingin pompa. Karena panas kumparan listrik berkumpul di stator, maka panas yang berlebihan ini akan merusak bagian stator dari pompa.

Peningkatan curah hujan (kelembaban udara) memang terjadi pada bulan September s.d. Februari, tetapi bukan berarti kerusakan stator terjadi secara instan pada bulan – bulan itu. Kerusakan stator terjadi perlahan, tetapi karena oli yang melewati stator pada aliran kecil, kerusakan yang terjadi perlahan ini yang terjadi dalam waktu lama akan tetap menyebabkan kerusakan parah pada stator pompa oli. Jika bagian stator rusak, otomatis rotor pompa oli akan terhambat pergerakannya, lalu pompa oli akan berhenti bekerja. Karena pompa oli berhenti bekerja, tekanan oli akan menjadi nol. Hal ini menyebabkan mesin berhenti. Pembebanan mesin PLTD Sulutgo membutuhkan load yang besar yang berarti putaran mesin akan dibutuhkan lebih tinggi. Hal yang dijabarkan sebelumnya inilah yang menjadi alasan saat pembebanan tinggi pada permintaan sistem interkoneksi Sulutgo, otomatis terjadi mesin mogok.

Penulis menyarankan PLTD Bitung menaikkan kinerja mesin diesel ini dengan penggantian oli dan filter oli yang lebih sering pada saat musim penghujan, sehingga terhindar dari kerusakan serupa. Mesin diesel apabila rusak 1 komponen yang sampai mesin berhenti mendadak seperti kasus penelitian ini, seringkali, juga merusak komponen – komponen lain. Harga komponen – komponen ini terbilang tinggi, sehingga kerugian PLTD Bitung akan menjadi besar. Apabila filter oli dan oli diganti lebih sering pada musim penghujan, biaya – biaya seperti itu dapat dihilangkan. Lagipula, biaya penggantian oli dan filter oli kecil dan sangat jauh berbeda nilainya daripada biaya penggantian banyak komponen mesin diesel PLTD.

1. Menghindarkan kelembaban udara dari mesin PLTD dengan cara membuat ruangan yang lebih rapat dan memberikan dehumidifier di ruangan mesin PLTD agar mengurangi kelembaban udara yang masuk ke dalam mesin PLTD.

2. Memperserik pergantian oli lebih dari manual pabrik karena pabrik berada di iklim nontropis. Apabila mengikuti petunjuk manual pabrik akan berbeda kondisi dengan lokasi PLTD yang beriklim tropis, sehingga frekuensi penggantian oli yang dibutuhkan di lokasi PLTD lebih sering daripada frekuensi penggantian oli yang seharusnya di lingkungan pabrik.
