## Analisis Pengaruh Radius Tikungan Terhadap Potensi Kecelakaan Tunggal (Studi Kasus: Simpang Susun Tol Krapyak, Semarang)

Akhsan Zaki Oktavian<sup>1\*</sup>; Muhammad Rakha An'nafi<sup>1</sup>; Nadhifa Aulia Putri<sup>1</sup>

<sup>1</sup>Transportasi Darat Sarjana Terapan, Politeknik Transportasi Darat Indonesia, STTD  
Cibuntu, Bekasi 17520

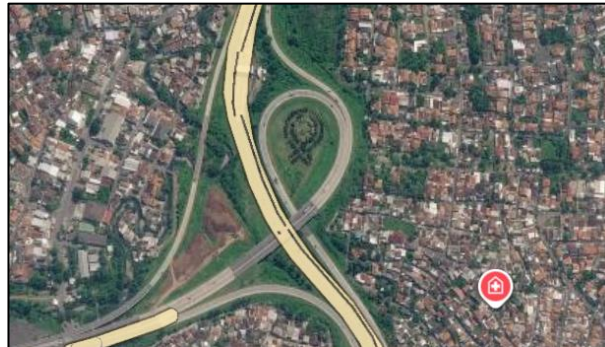
**Gambar 1** Lokasi Simpang Susun Tol Krapyak, Kota Semarang

Penelitian dilakukan pada ramp Simpang Susun Tol Krapyak, Kota Semarang, yang merupakan bagian dari jaringan Jalan Tol Trans Jawa. Lokasi ini berfungsi sebagai jalur perpindahan kendaraan dari jalan tol utama menuju arah Kota Semarang dan sebaliknya. Lokasi ini memiliki tikungan horizontal yang mengharuskan kendaraan melakukan manuver pada kecepatan tertentu sehingga aspek geometrik tikungan berpengaruh terhadap keselamatan lalu lintas. Berdasarkan data lalu lintas harian rata-rata dari BPTJ, volume kendaraan pada jam puncak mencapai sekitar 4.500–5.200 kendaraan/jam.

Pengukuran radius diperoleh melalui pengukuran geometrik menggunakan citra satelit dan dibandingkan dengan standar geometrik jalan nasional [7]. Berdasarkan hasil pengukuran, radius tikungan eksisting sebesar 180 meter dengan nilai superelevasi sekitar 6%.

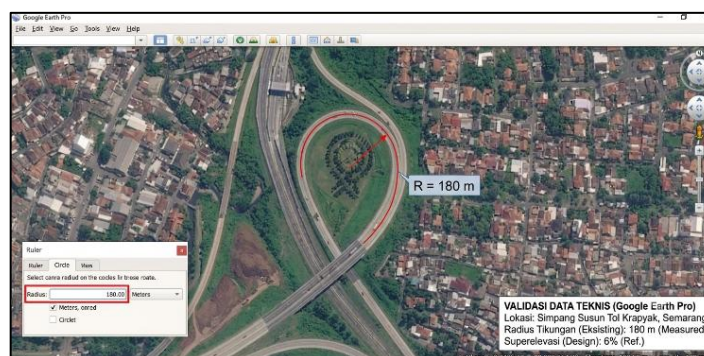
**Gambar 1.** Pengukuran Radius Tikungan pada Ramp Simpang Susun Tol Krapyak

Berdasarkan hasil pengukuran pada lokasi penelitian, diperoleh radius tikungan eksisting sebesar sekitar 180 meter dengan nilai superelevasi sebesar 6%. Evaluasi dilakukan menggunakan persamaan radius minimum tikungan yang mengacu pada Pedoman Desain Geometrik Jalan Tahun 2021 yang diterbitkan oleh Direktorat Jenderal Bina Marga [7].

Berdasarkan Tabel 1, radius tikungan eksisting sebesar 180 meter masih lebih besar dibandingkan radius minimum yang dipersyaratkan sebesar 134,94 meter. Dengan demikian, secara geometrik tikungan pada Simpang Susun Tol Krapyak masih memenuhi standar keselamatan jalan yang berlaku pada Pedoman Desain Geometrik Jalan [7].
